COMUNE DI BRESCELLO (RE)

Mappatura di coperture in MCA

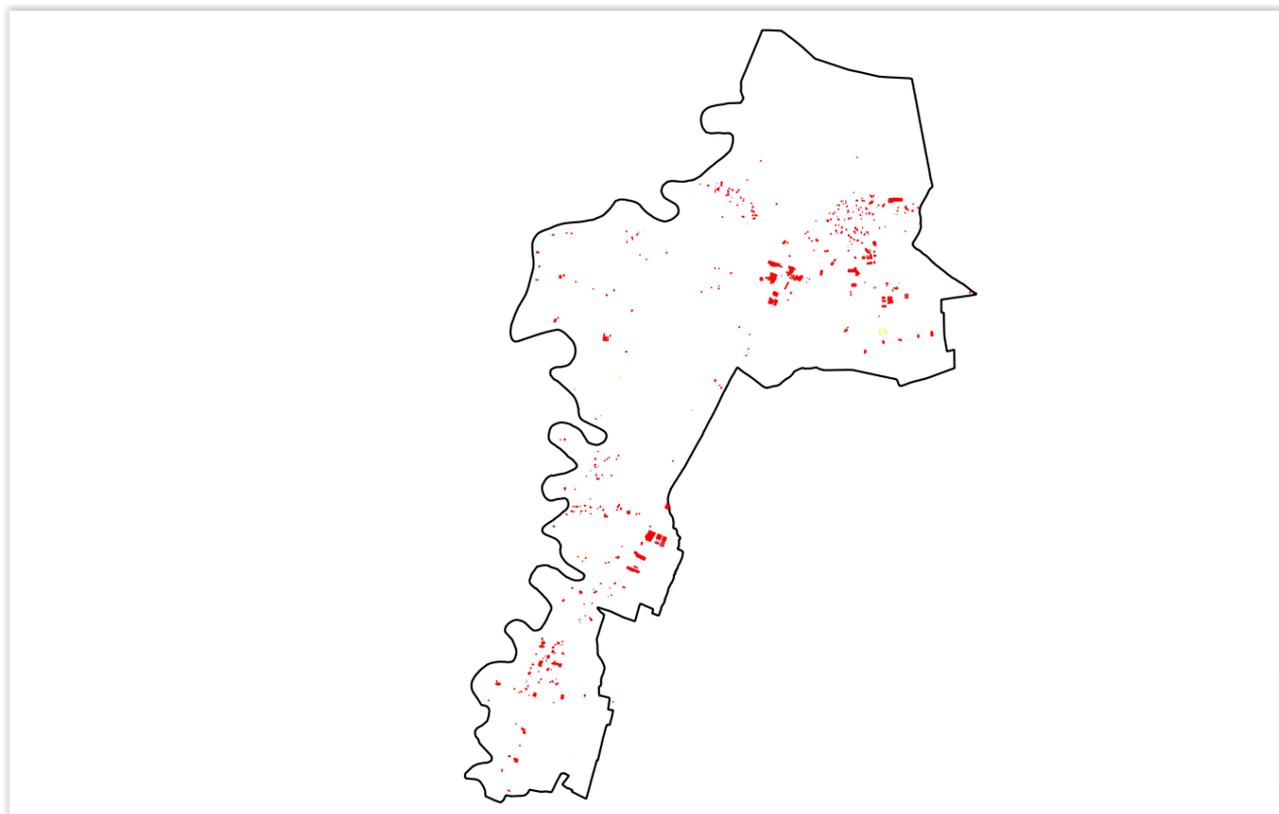
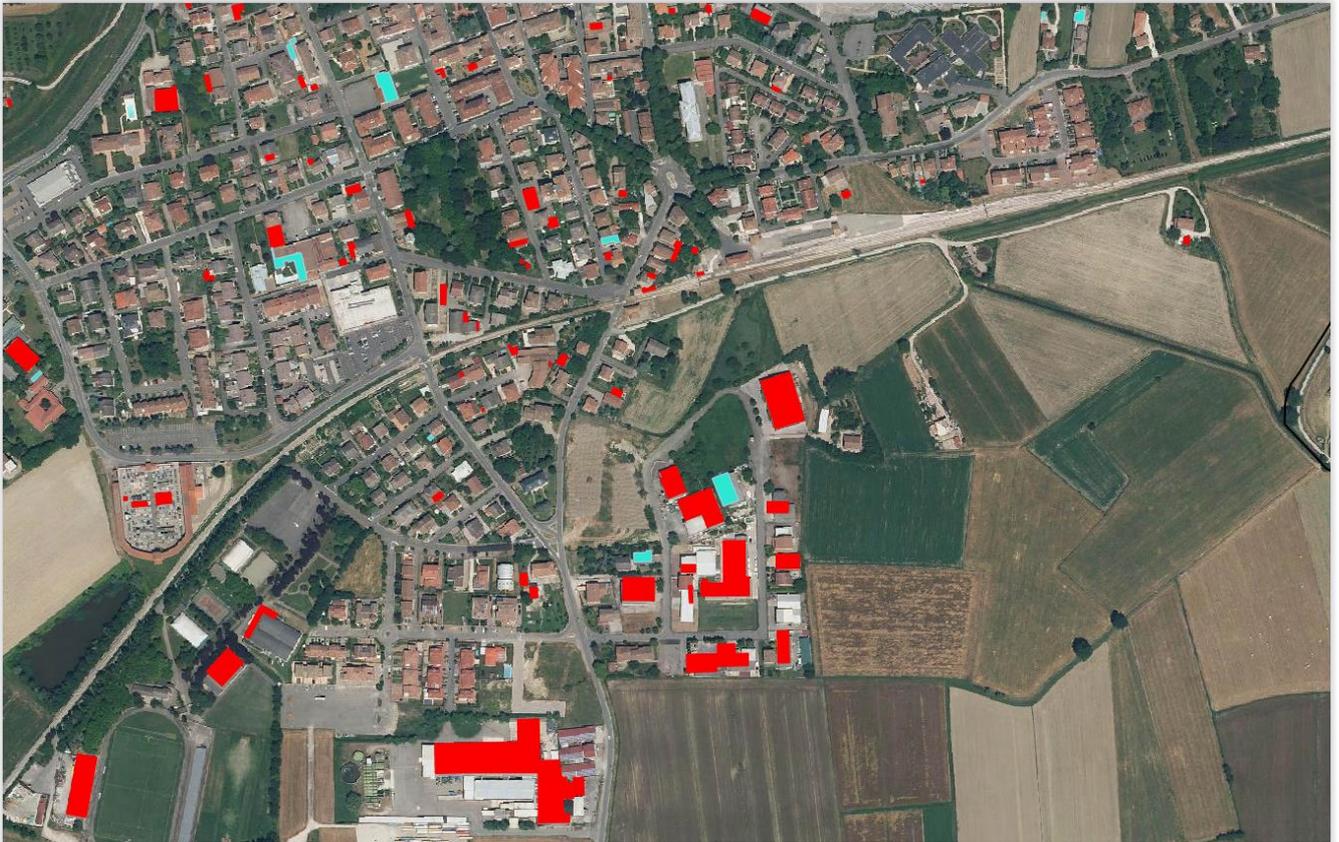
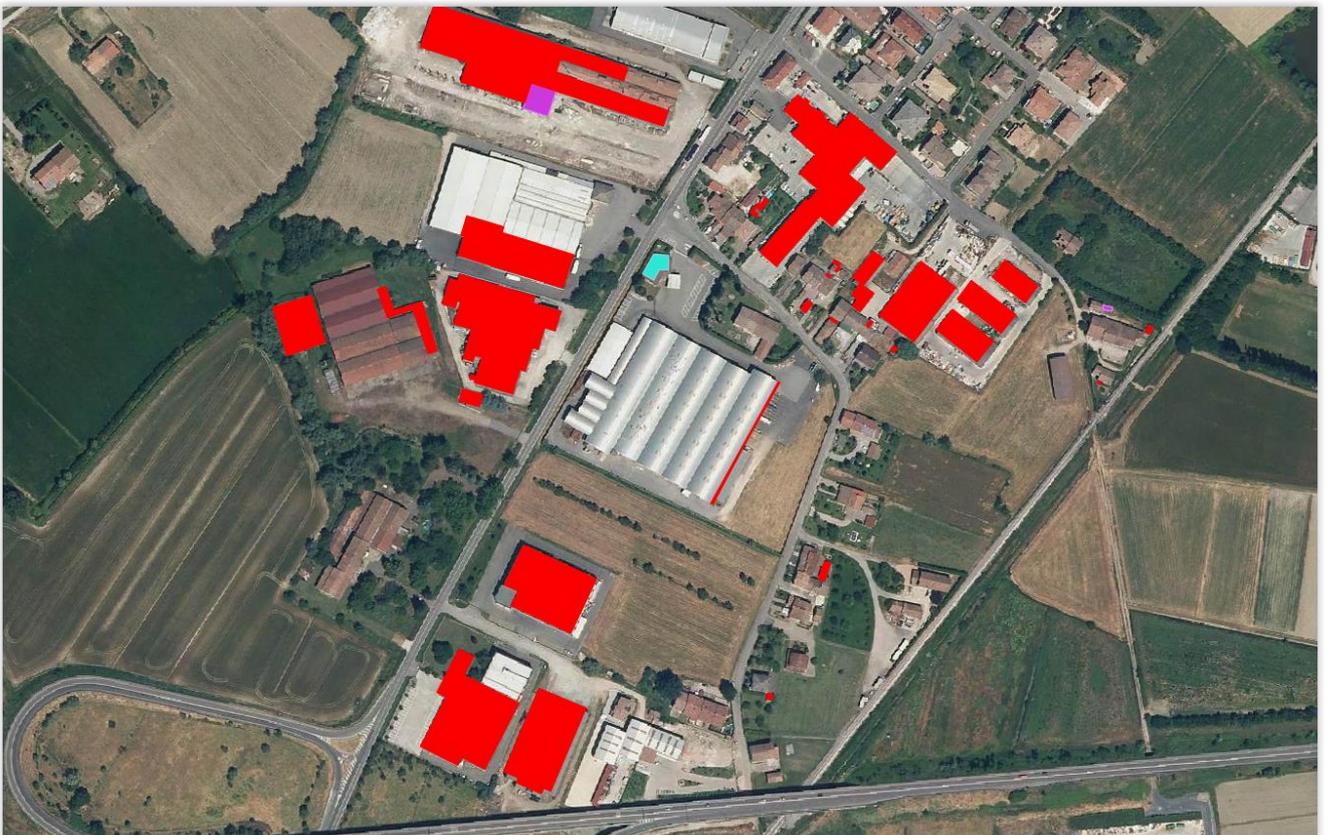
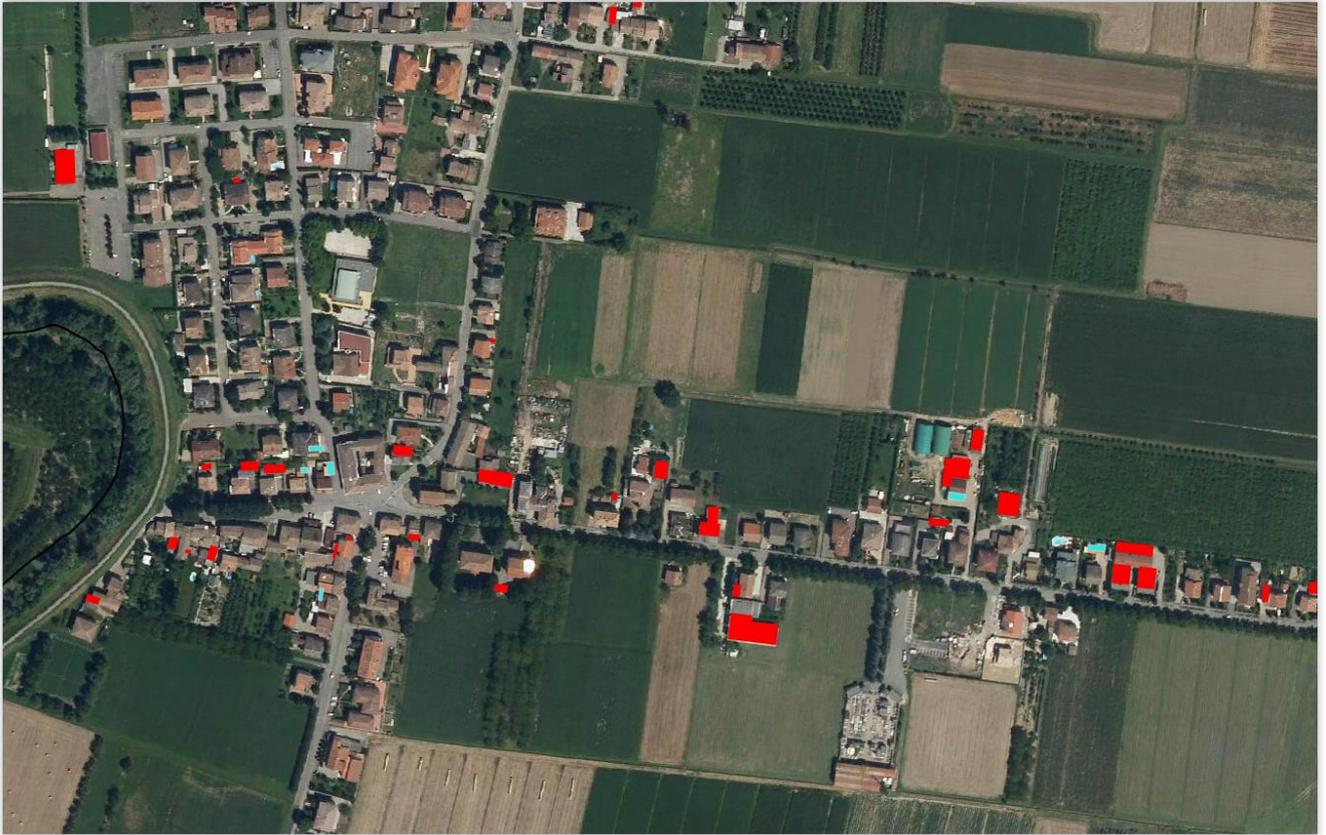
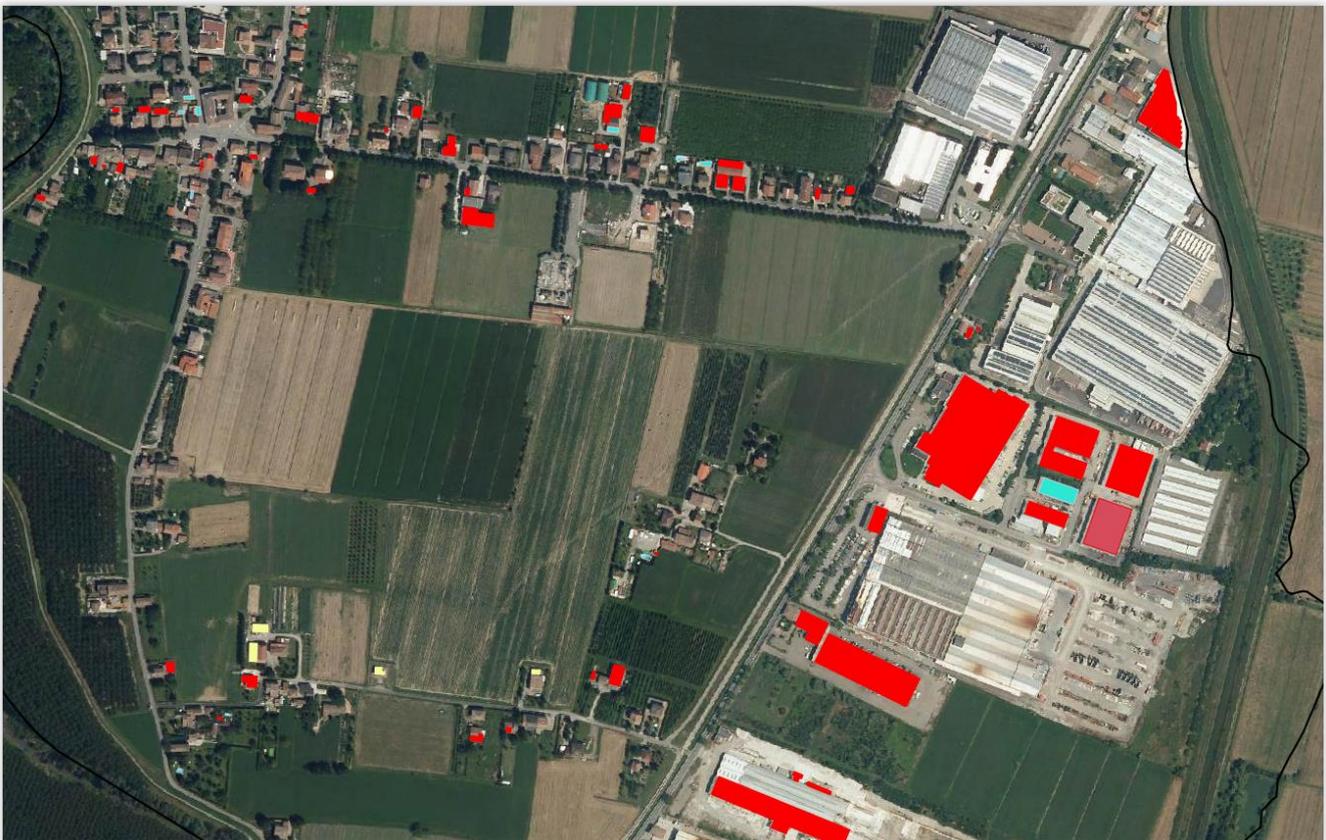
A titolo esemplificativo mostriamo, di seguito, la distribuzione delle coperture sul territorio comunale con alcuni esempi di dettaglio.
