COMUNE DI GUASTALLA (RE)

Mappatura di coperture in MCA

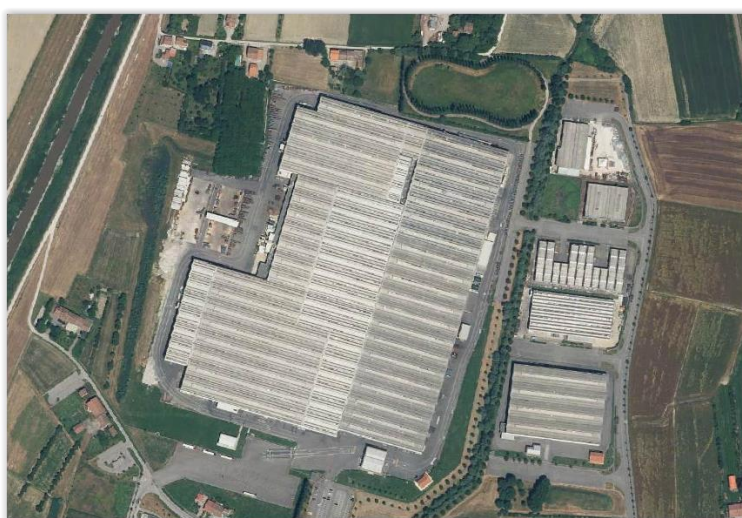
Figura 2 Copertura di oltre 80.000mq ricoperta con primer dopo il 2000

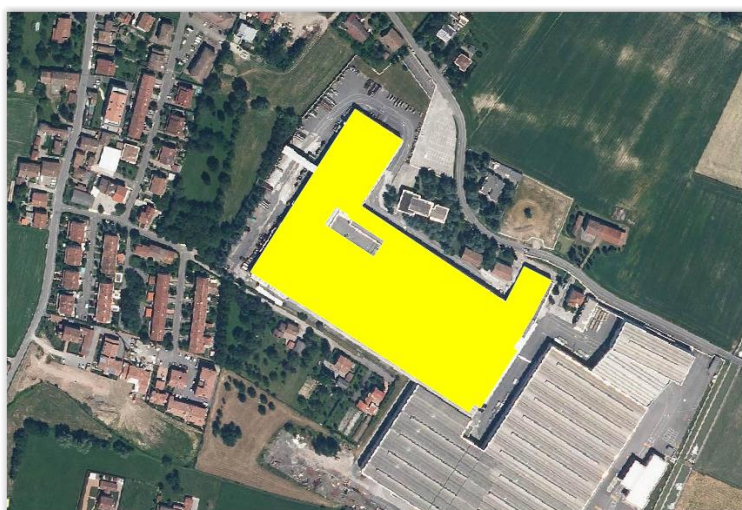
Figura 3 copertura di oltre 30.000mq che non è stato possibile classificare

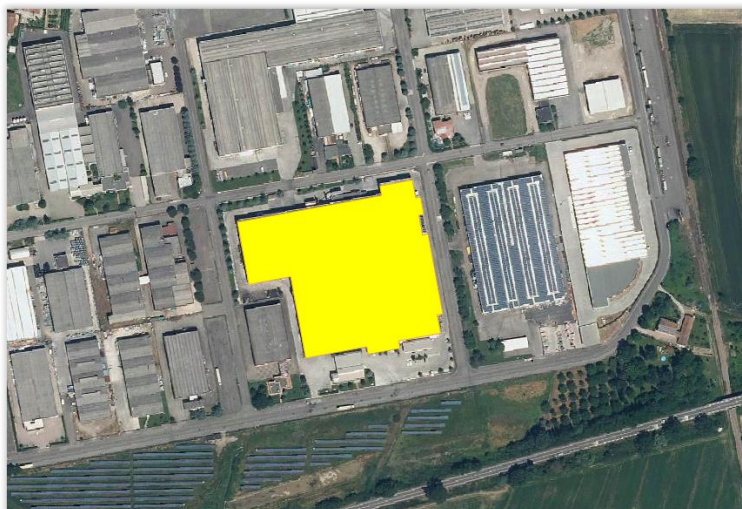
Figura 4 are di oltre 22.000mq che risulta solo parzialmente bonificata

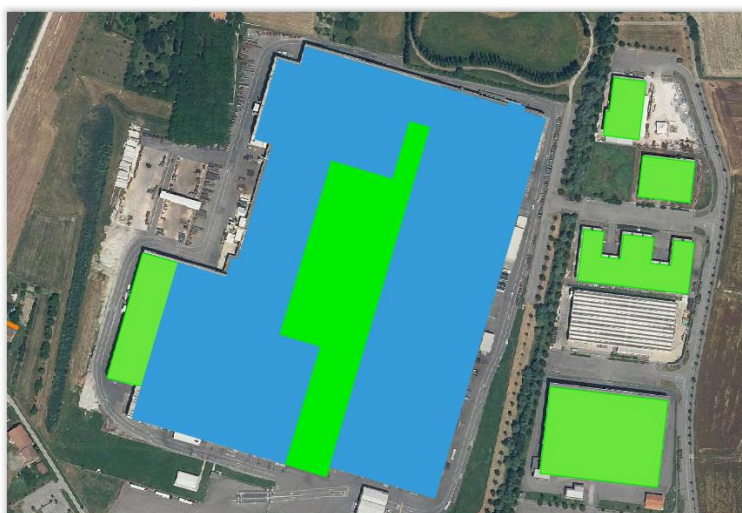
Figura 5 Aree bonificate di recente, probabile si tratti di fibrocemento senza amianto (verde) mentre la zona blu è stata ricoperta con Primer
