COMUNE DI LUZZARA (RE)

Mappatura di coperture in MCA

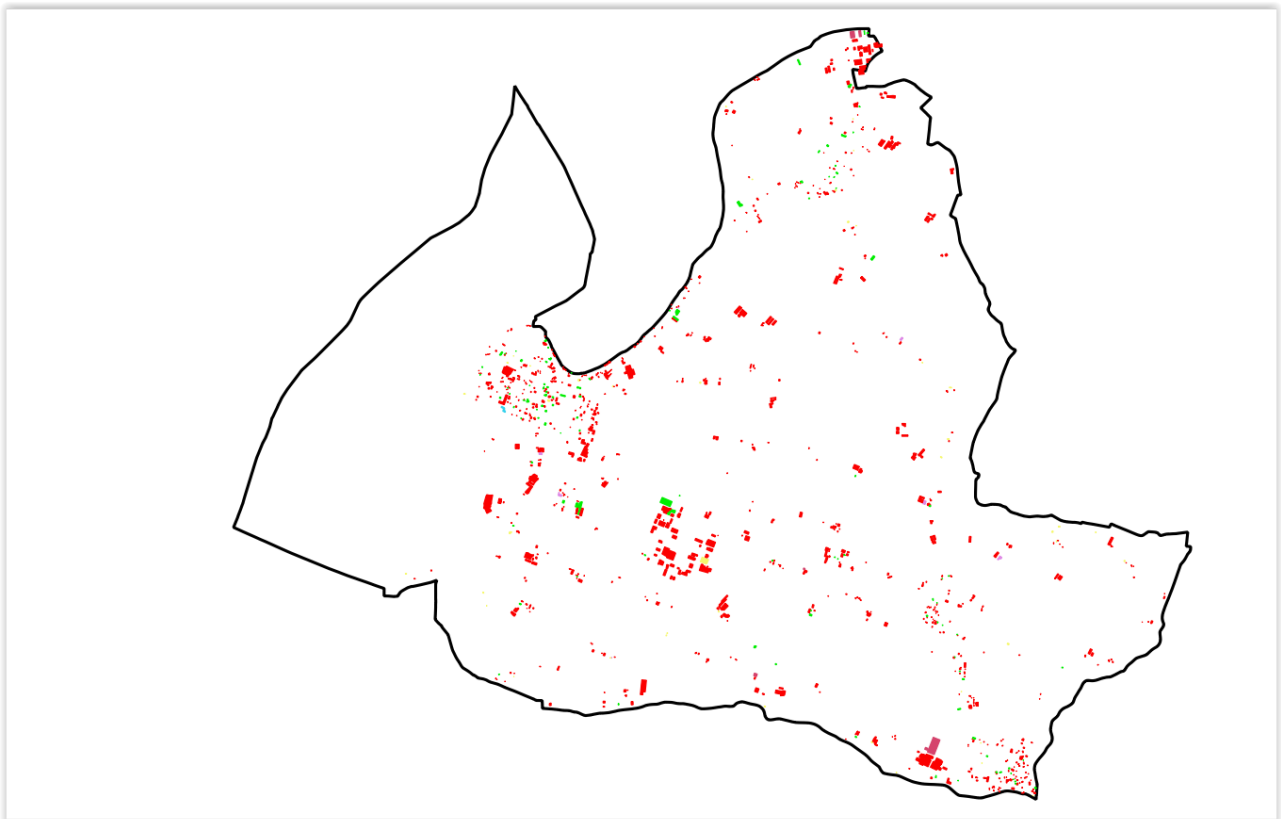
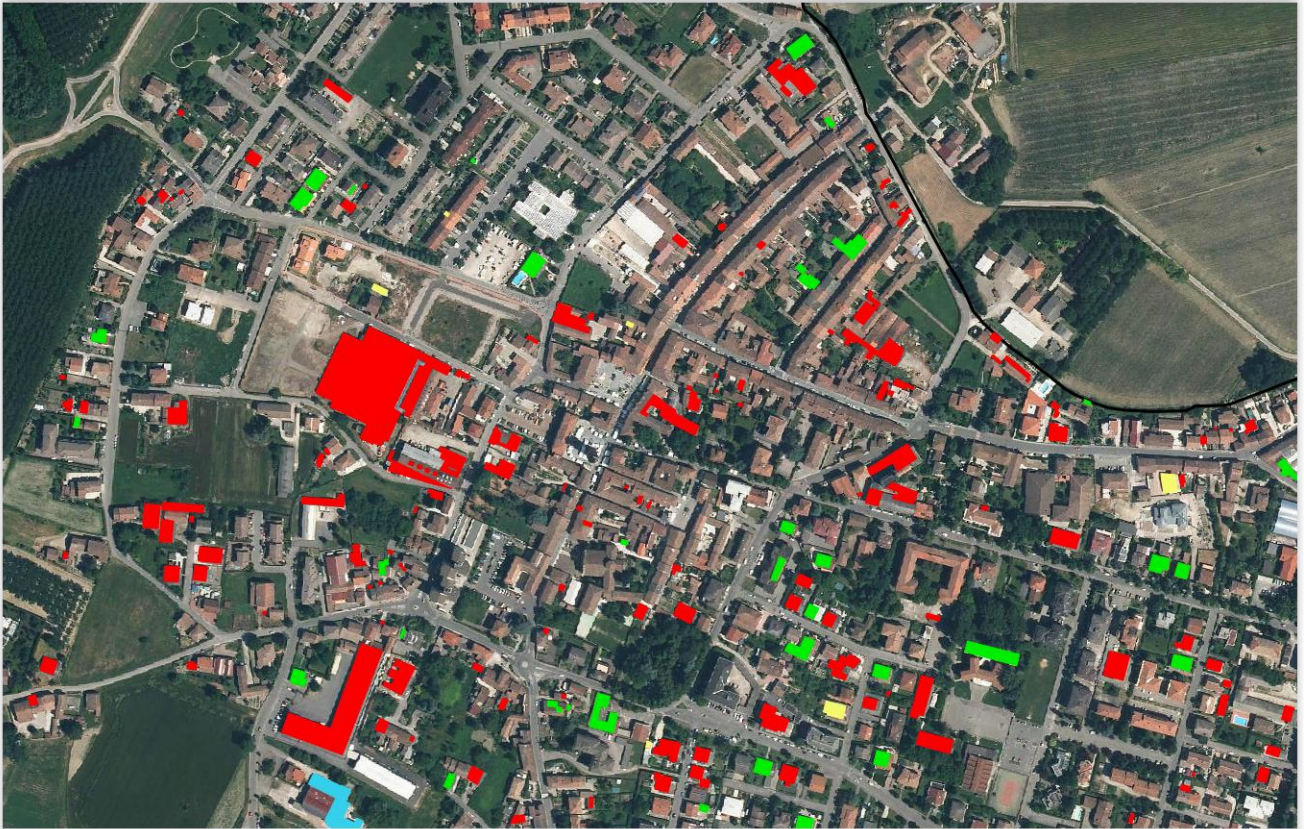
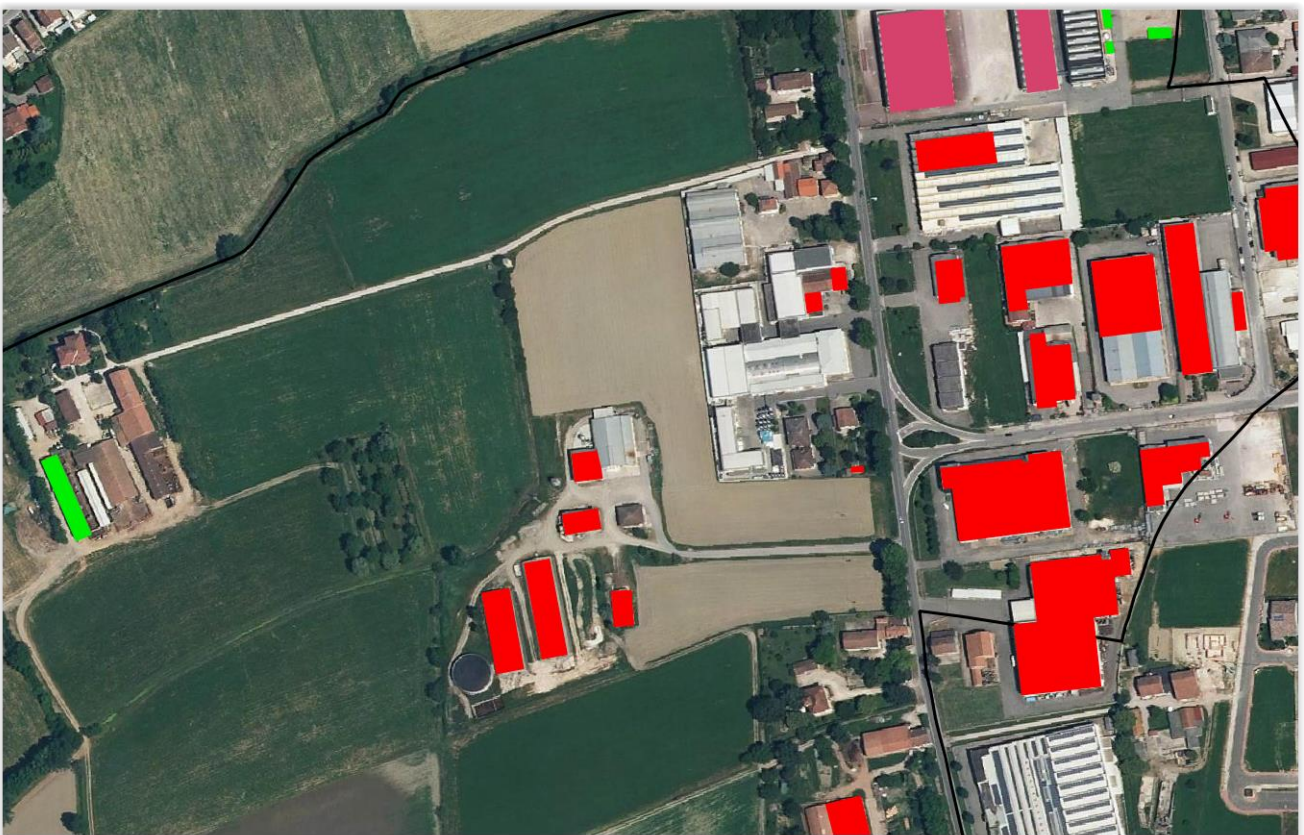
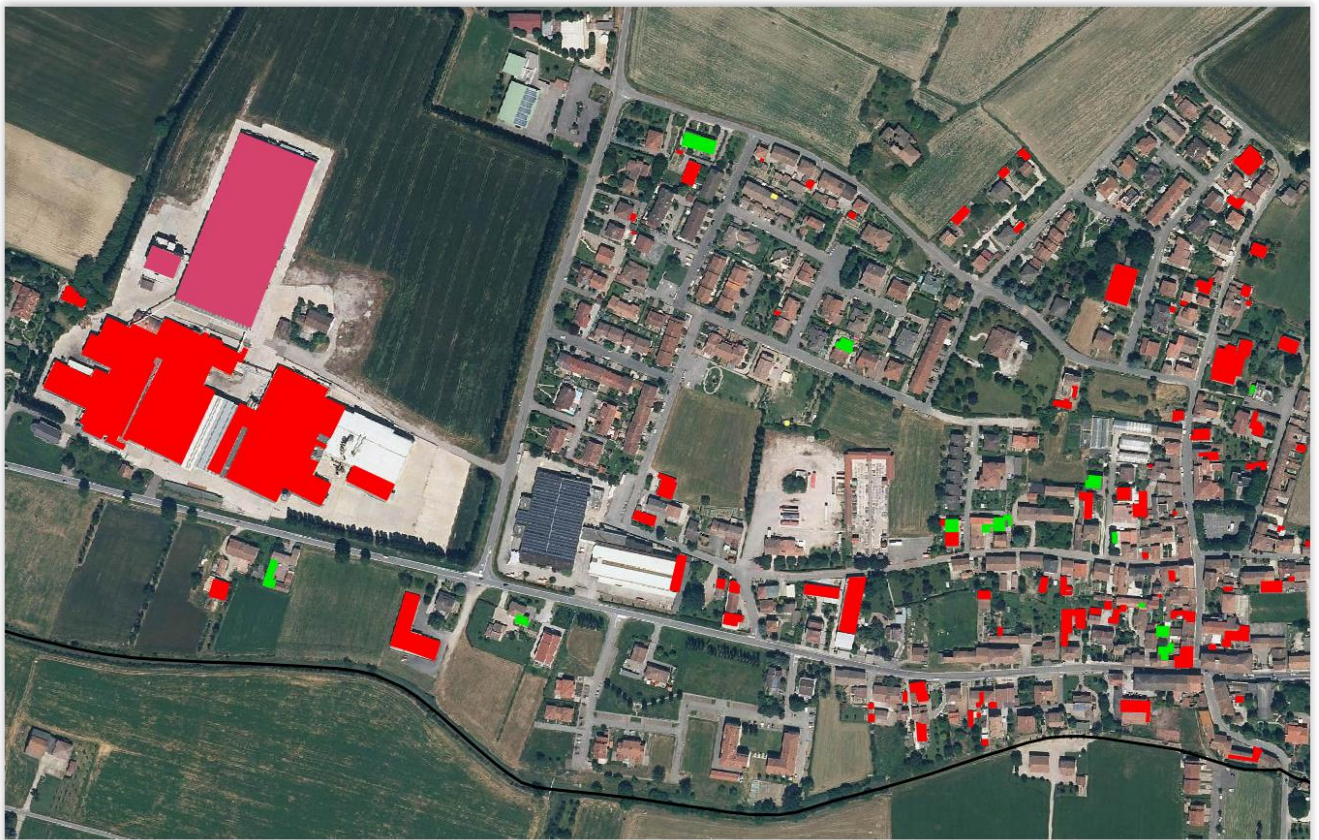
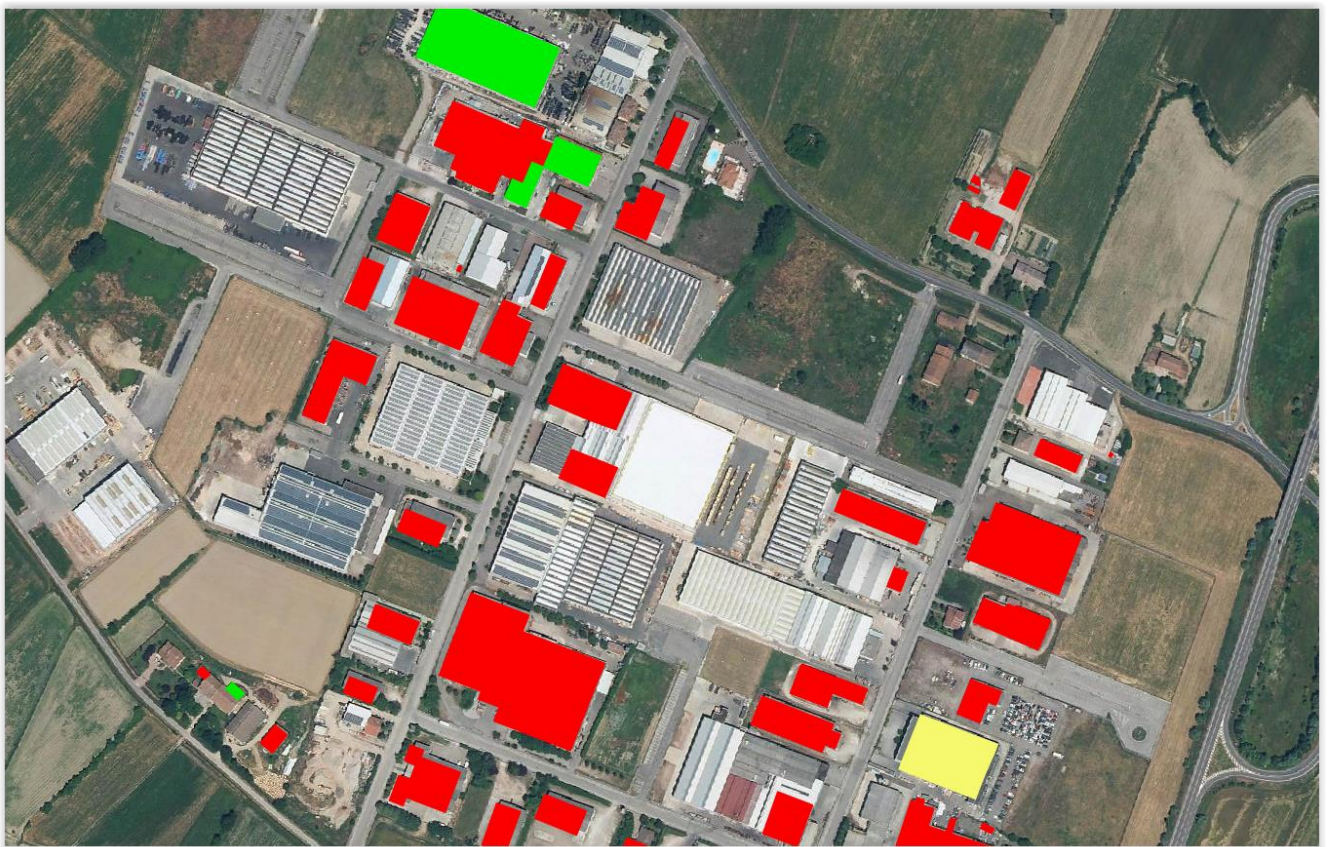
A titolo esemplificativo mostriamo, di seguito, la distribuzione delle coperture sul territorio comunale con alcuni esempi di dettaglio.

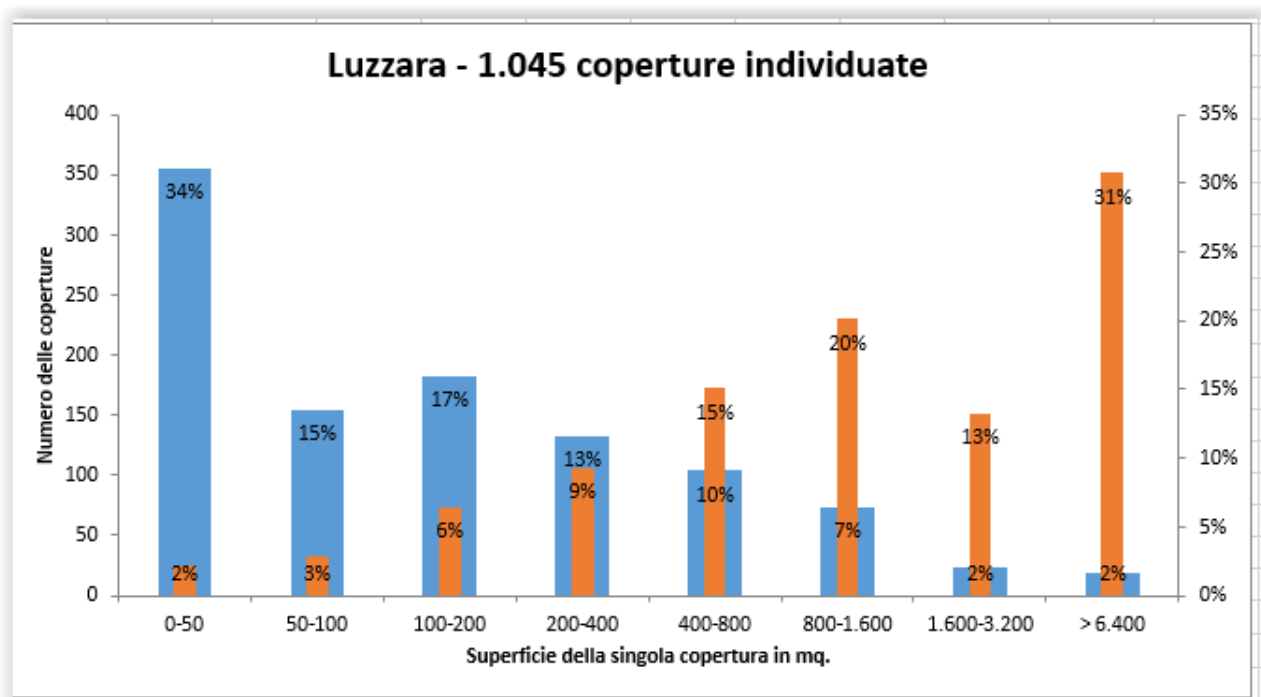
Il grafico di seguito rappresenta la distribuzione della metratura sul numero di coperture individuate. Le barre blu indicano il numero di coperture per classe di metratura mentre le barre arancioni indicano la distribuzione delle superficie delle singole coperture.

Il grafico mostra un'importante concentrazione (49%) del numero di coperture di ridotte dimensioni (<100 mq) rispetto a quelle di grandi dimensioni. Oltre il 34% delle coperture ha una metratura inferiore a 50 mq. Che sta ad indicare che la presenza di MCA la si trova sparsa sui tetti di abitazioni private e non concentrata in aree industriali. Invece in termini di superficie la concentrazione maggiore la si trova in metrature superiori ai 1500mq. In altre parole, ci sono tanti interlocutori per coperture di piccole dimensioni mentre la maggior quantità di amianto è concentrata in fabbricati di grosse dimensioni
