COMUNE DI BRESCELLO (RE)

Mappatura di coperture in MCA

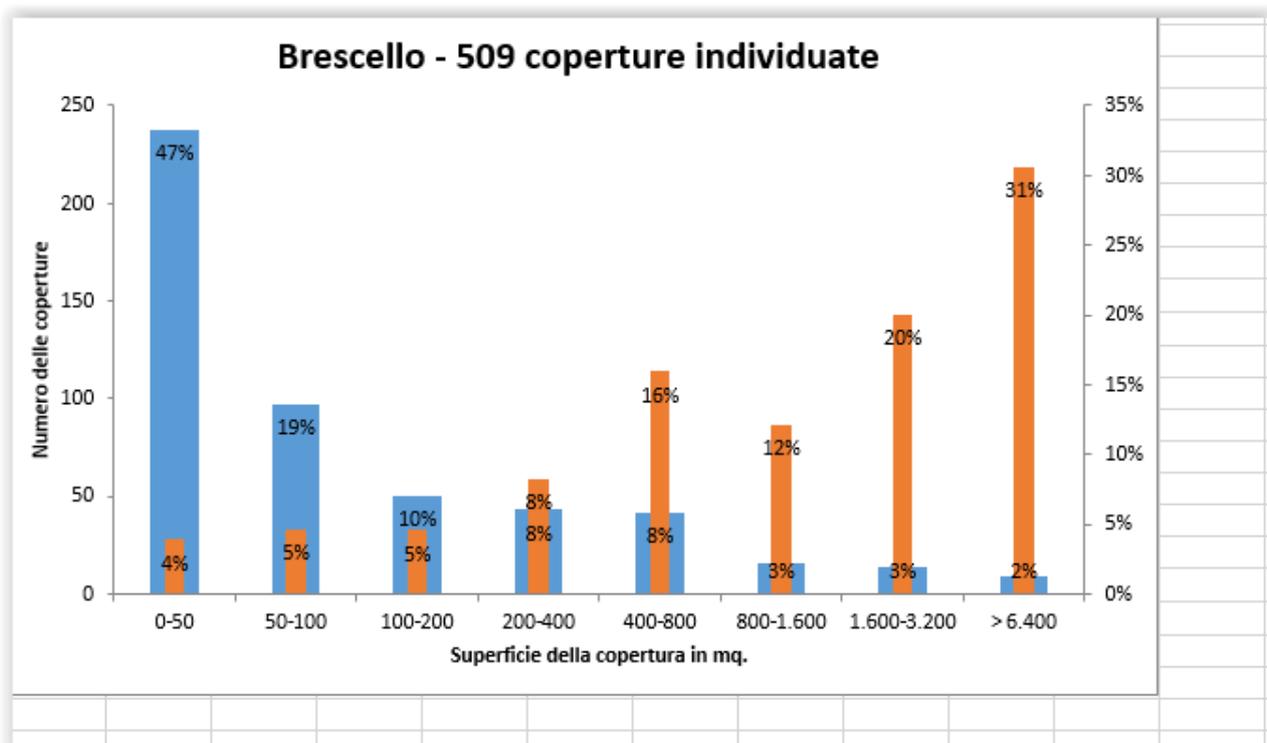
Grafico della distribuzione

Il grafico mostra un'importante concentrazione (63%) del numero di coperture di ridotte dimensioni (<100 mq) rispetto a quelle di grandi dimensioni. Oltre il 47% delle coperture ha una metratura inferiore a 50 mq. Che sta ad indicare che la presenza di MCA la si trova sparsa sui tetti di abitazioni private e non concentrata in aree industriali. Invece in termini di superficie la concentrazione maggiore la si trova in metrature superiori ai 3000mq. In altre parole, ci sono tanti interlocutori per coperture di piccole dimensioni mentre la maggior quantità di amianto è concentrata in fabbricati di grosse dimensioni
