COMUNE DI GUASTALLA (RE)

Mappatura di coperture in MCA

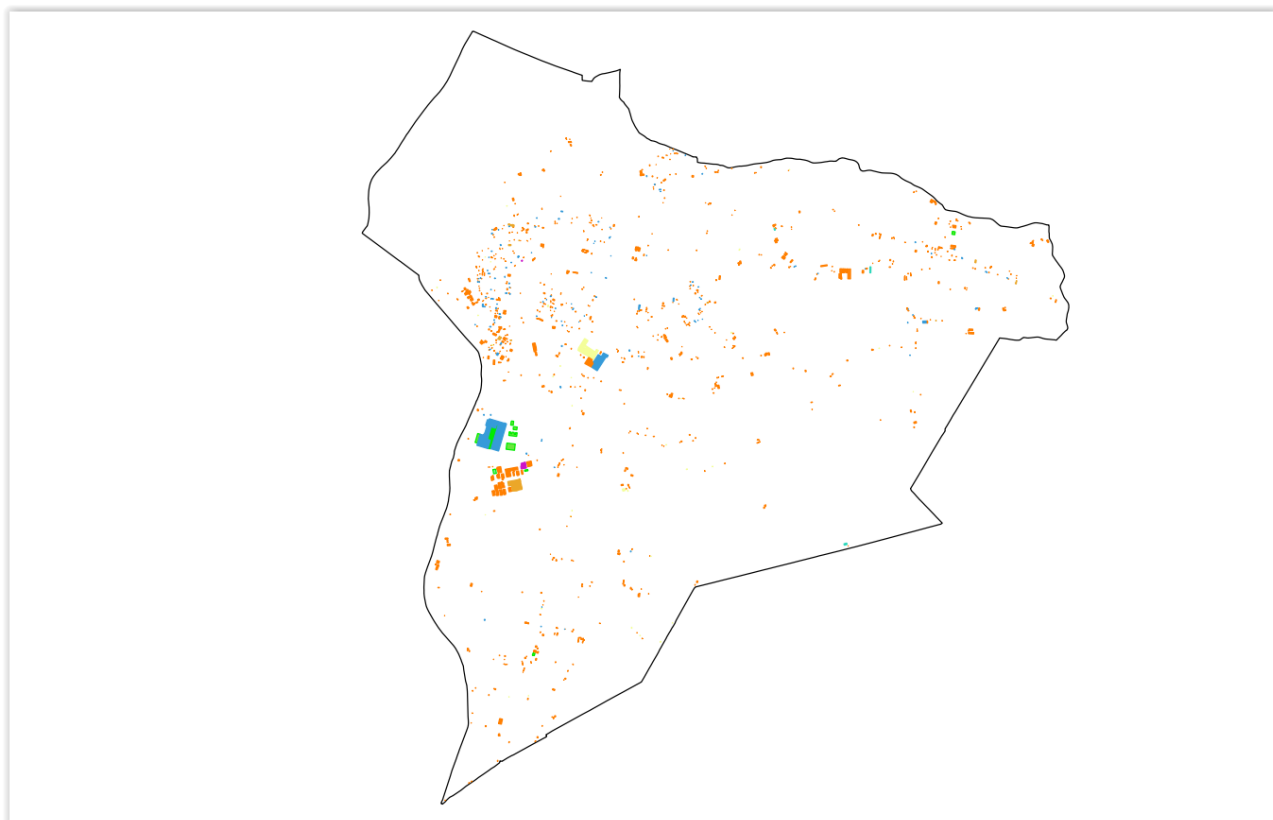
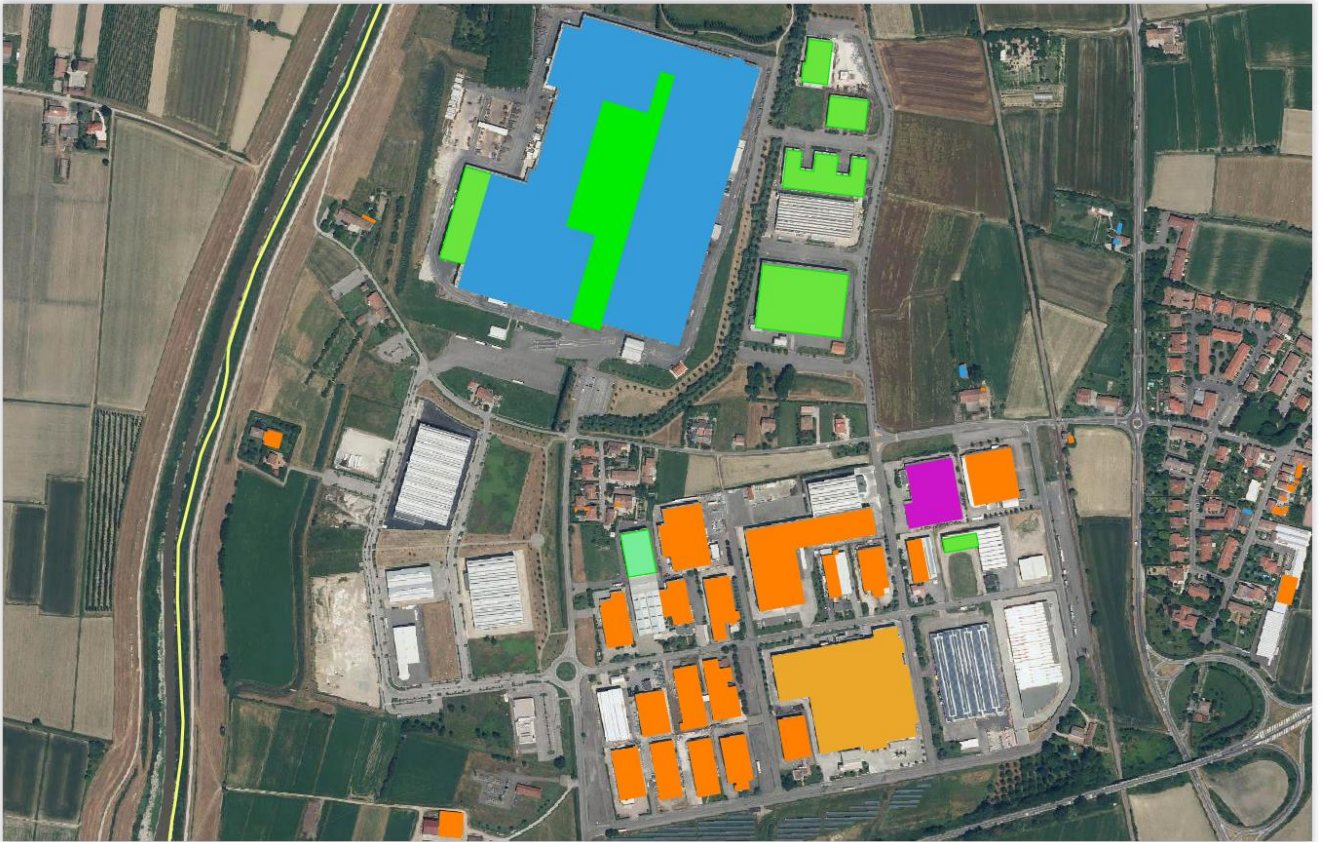
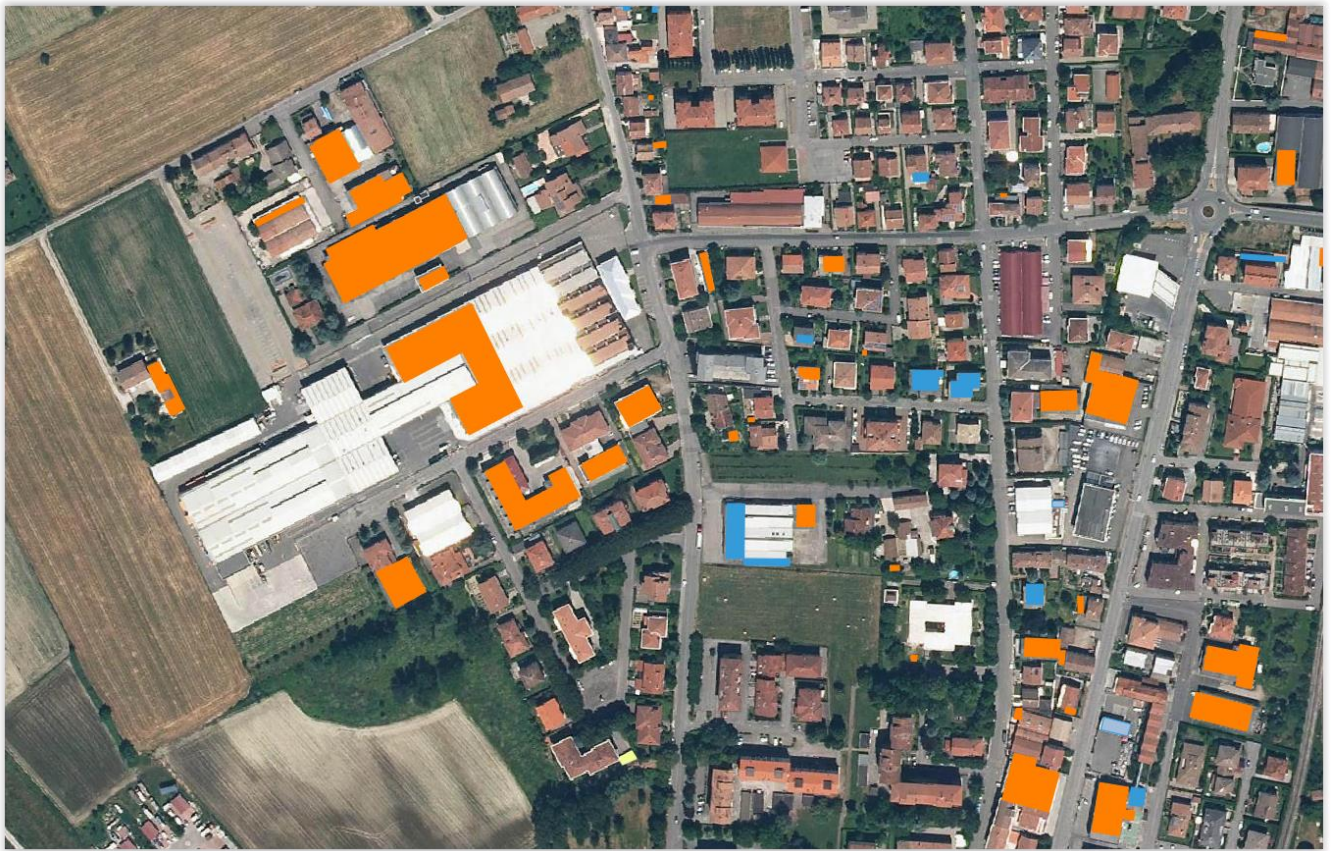
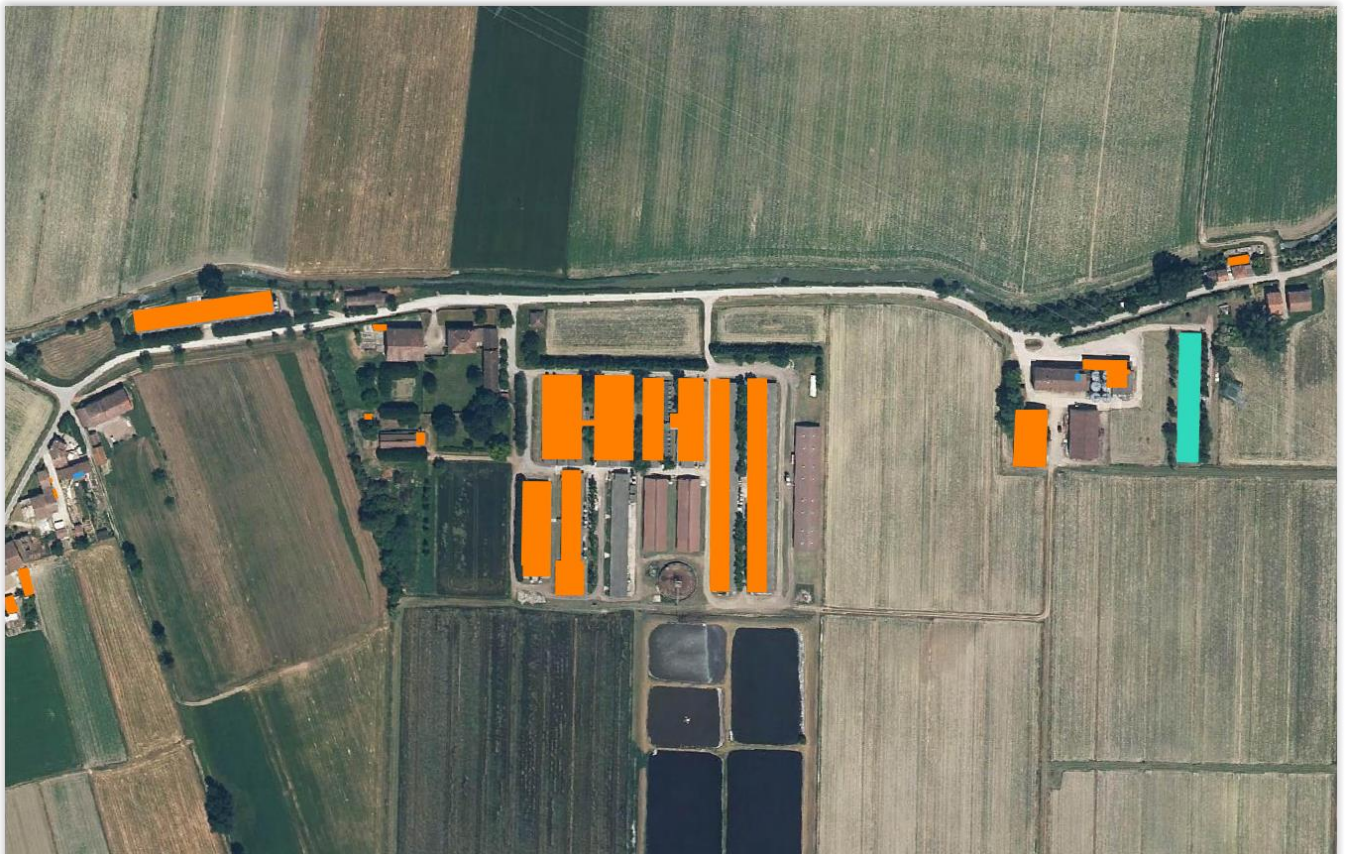
A titolo esemplificativo mostriamo, di seguito, la distribuzione delle coperture sul territorio comunale con alcuni esempi di dettaglio.
