COMUNE DI LUZZARA (RE)

Mappatura di coperture in MCA

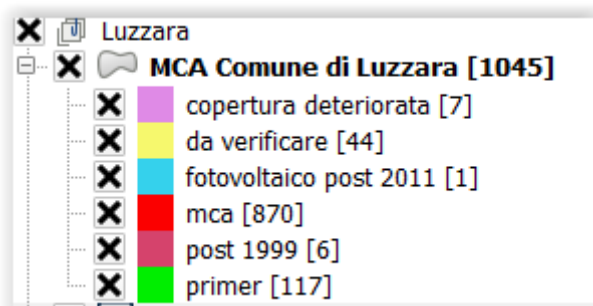
- *Coperture MCA (colore rosso)*

Sono le coperture classificate come contenenti amianto. In questo gruppo rientrano le coperture verificate come positive (voli con drone) e quelle direttamente individuate nell'analisi delle immagini multispettrali. Tra queste ci possono essere anche i falsi positivi (vedi paragrafo specifico), a volte segnalate nel campo NOTE della tabella degli attributi.
