COMUNE DI POVIGLIO (RE)

Mappatura di coperture in MCA

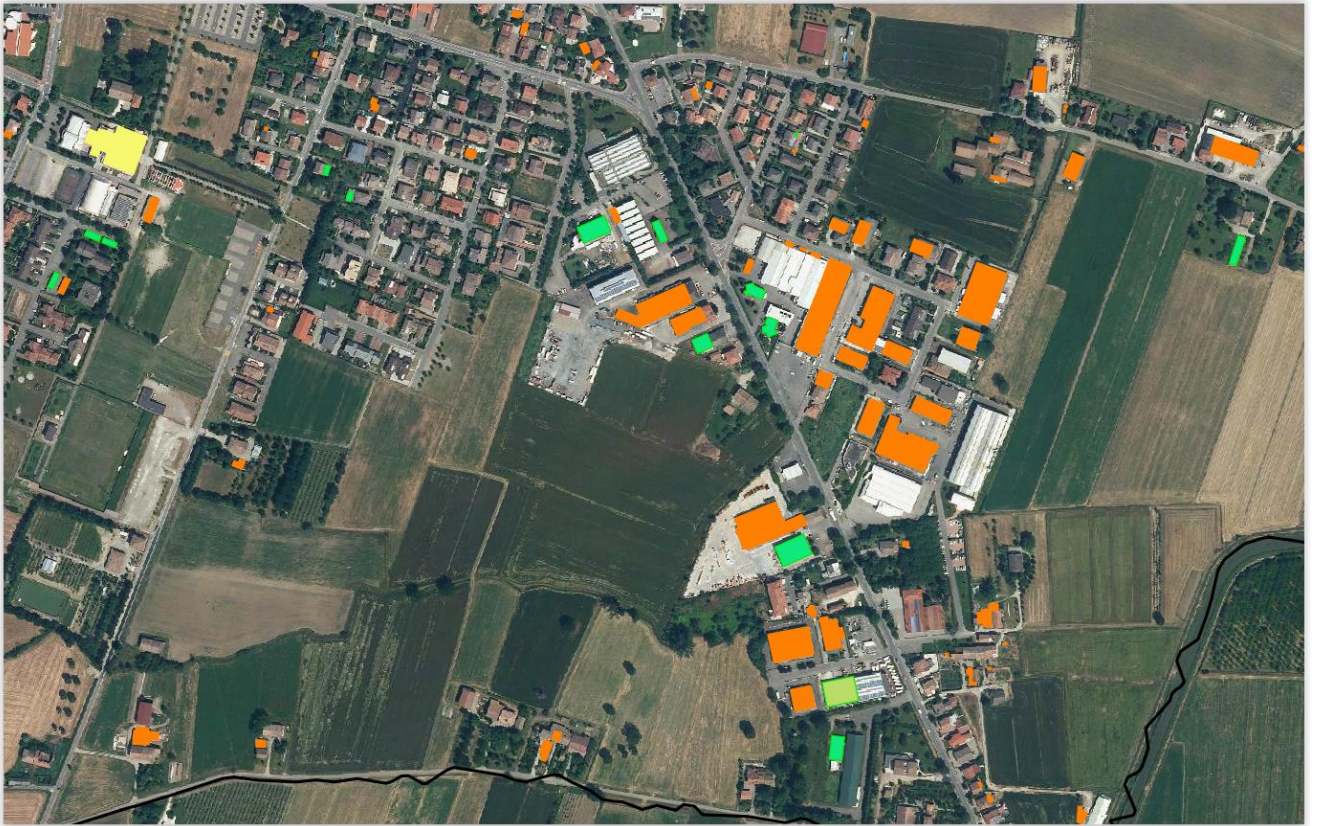
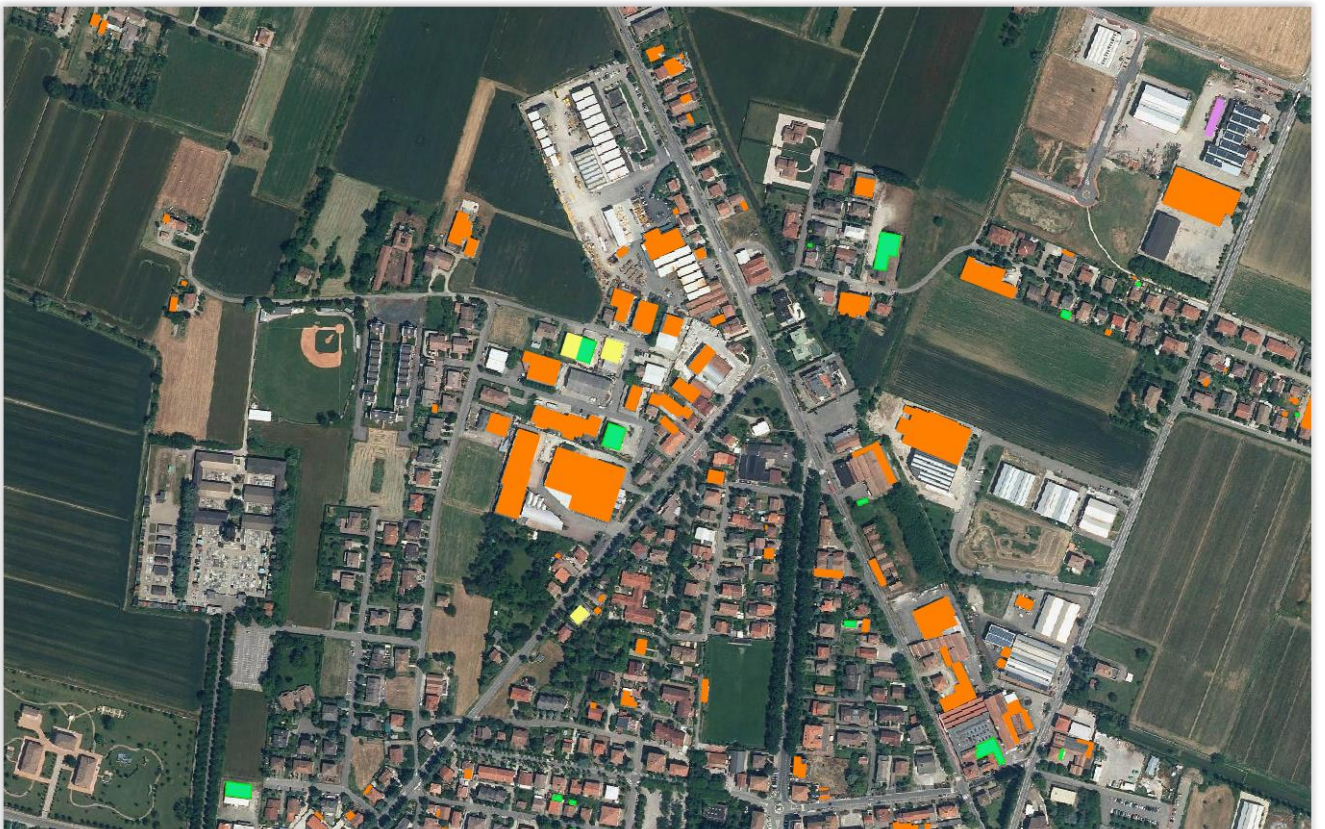
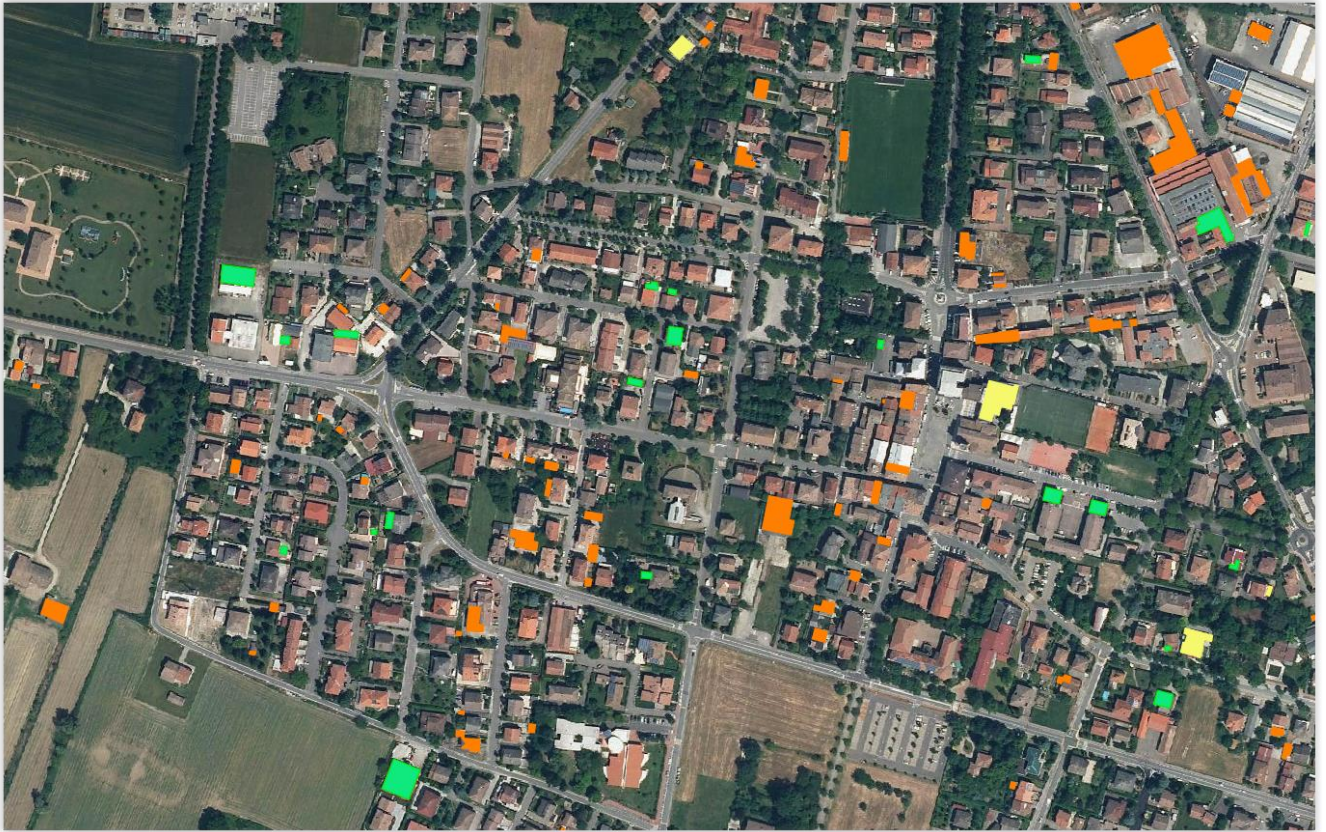
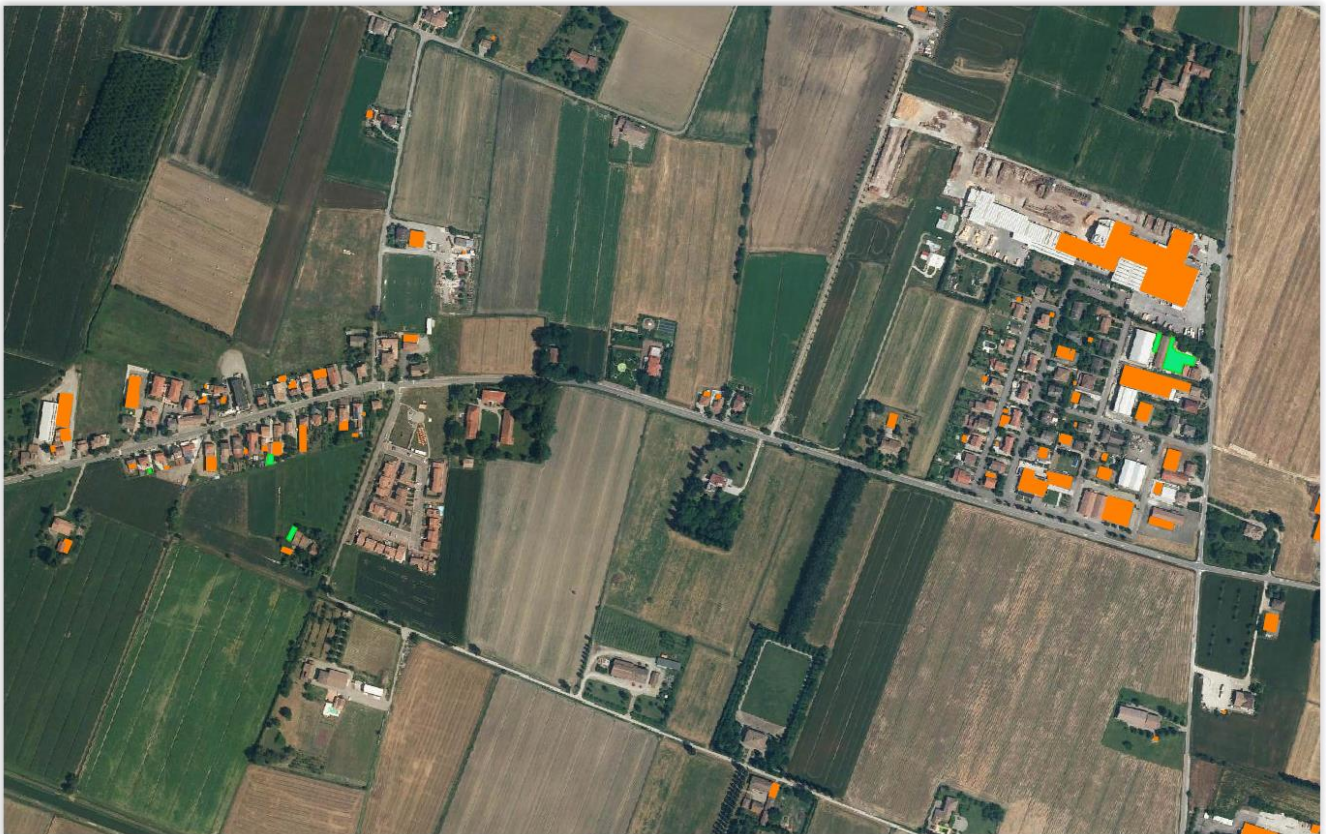
A titolo esemplificativo mostriamo, di seguito, la distribuzione delle coperture sul territorio comunale con alcuni esempi di dettaglio.

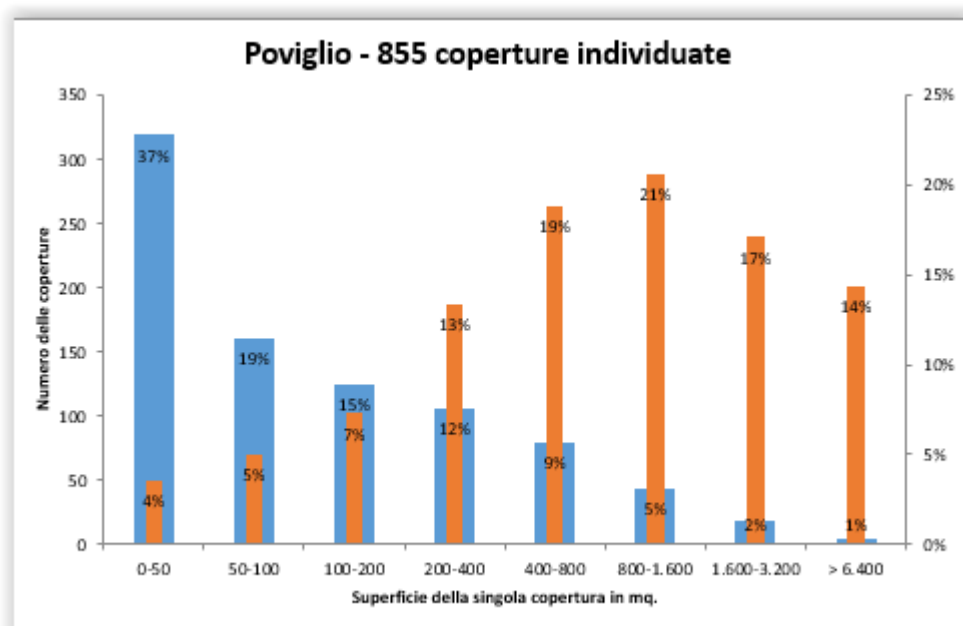
Grafico della distribuzione

Il grafico di seguito rappresenta la distribuzione della metratura sul numero di coperture individuate. Le barre blu indicano il numero di coperture per classe di metratura mentre le barre arancioni indicano la distribuzione delle superficie delle singole coperture.

Il grafico mostra un'importante concentrazione (56%) del numero di coperture di ridotte dimensioni (<100 mq) rispetto a quelle di grandi dimensioni. Oltre il 37% delle coperture ha una metratura inferiore a 50 mq. Che sta ad indicare che la presenza di MCA la si trova sparsa sui tetti di abitazioni private e non concentrata in aree industriali. Invece in termini di superficie la concentrazione maggiore la si trova in metrature superiori ai 1000mq. In altre parole, ci sono tanti interlocutori per coperture di piccole dimensioni mentre la maggior quantità di amianto è concentrata in fabbricati di grosse dimensioni
